**ANÁLISIS COMPARATIVO DE INVENTARIOS FOTOGRÁFICOS.
EL USO DE LA INFORMACIÓN Y LA FOTOGRAFÍA HISTÓRICA EN LA GESTIÓN
Y CONSERVACIÓN DEL PATRIMONIO**

**COMPARATIVE ANALYSIS OF PATRIMONIAL INVENTORIES.
THE USE OF INFORMATION AND HISTORICAL PHOTOGRAPHY IN THE MANAGEMENT
AND CONSERVATION OF HERITAGE**

Karla Cardoso Arévalo
Universidad de Cuenca, Facultad de Arquitectura y Urbanismo.

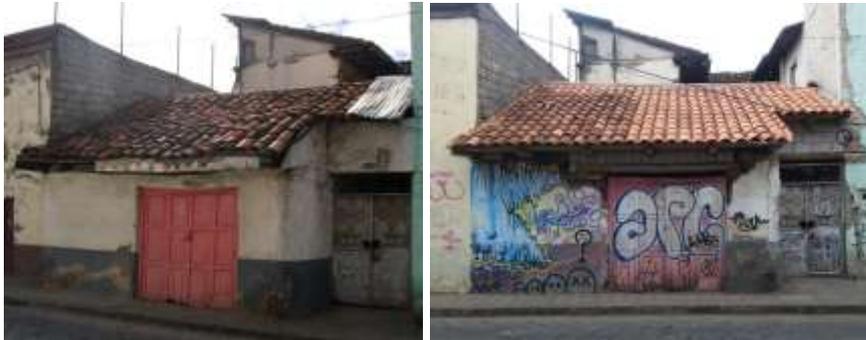
Figuras 2 y 3. A la izquierda: Registro fotográfico de los Inventarios Patrimoniales, *Inmueble 0102044034* (2009). Fotografía. A la derecha: Cardoso, Karla, *Inmueble 0102044034* (2017). Fotografía.

El inmueble entre los años 2009 y 2017 (Figura 2 y 3), por su estado de abandono, ha sido afectado por graffitis, los cuales sumados a la falta de mantenimiento han dado lugar al deterioro progresivo de la edificación. Según la metodología propuesta, los graffitis afectan al revestimiento del bien y por lo tanto a sus Elementos Discretos, la alteración produce una Sensibilidad Baja en el inmueble, el Impacto es Negativo, la Prioridad de intervención es a Largo Plazo, el cambio de uso o en este caso, el abandono de la edificación, es la principal causa de la pérdida de valores del inmueble. En el contexto en el que se asienta el bien (Figura 4) se observa que hay varias edificaciones afectadas por graffitis, sin embargo el bien es el único que sobresale por su mayor estado de deterioro, esta alteración afecta a los Elementos Discretos del tramo ubicado en el barrio El Vado.

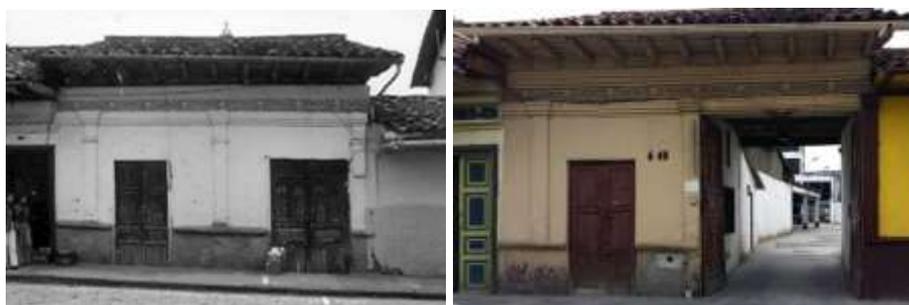
Figuras 5 y 6. A la izquierda: Registro fotográfico de los Inventarios Patrimoniales, *Inmueble 0102047045* (1982). Fotografía. A la derecha: Propia, *Inmueble 0102047045* (2017). Fotografía.

En el inmueble que se observa en la fotografía histórica (Figuras 5 y 6) se puede apreciar que los vanos originales, en 1982, eran pequeños pues se trata de una edificación de tendencia colonial, en el año 2017 la apertura del vano abarca casi la mitad del paramento frontal lo cual altera las características arquitectónicas del bien. La alteración afecta a Elementos Importantes como los vanos, produce una Sensibilidad Moderada, el Impacto es Negativo, la prioridad de intervención es a Mediano Plazo, el cambio de uso de vivienda en el año 1982 a parqueadero en el año 2017 ha producido un Impacto Negativo pues ha afectado a la fábrica original del inmueble. En el contexto en el que se ubica el bien (Figura 7) se aprecia que en otras edificaciones del tramo también se han alterado sus vanos en función de su uso, ya sea de tienda de abarrotes, garaje o parqueadero. La alteración afecta a los Elementos Discretos del tramo lo que genera una Sensibilidad Baja.

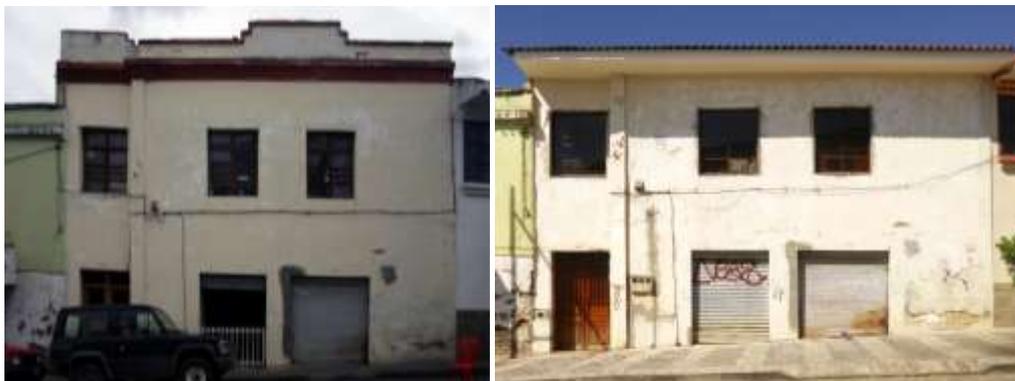
Figuras 8 y 9. A la izquierda: Registro fotográfico de los Inventarios Patrimoniales, *Inmueble 0102045019* (2009). Fotografía. A la derecha: Cardoso, Karla, *Inmueble 0102045019* (2017). Fotografía.

En el inmueble (Figuras 8 y 9) se observan tres alteraciones en fachada. La primera es la eliminación del remate original de la edificación de tendencia *Art Decó*, el elemento afectado es Fundamental, la prioridad de intervención es a Corto Plazo, el proceso requerido es Reconstrucción y el porcentaje afectado es del 76-100%. La segunda alteración es la inserción de carpinterías enrollables ajenas a la tecnología del inmueble, el elemento alterado es Discreto, la prioridad es a Largo Plazo, el proceso requerido es Restitución y el porcentaje afectado es del 26-50% de acuerdo al número de vanos. La tercera alteración hace referencia a los graffitis que afectan a los elementos Discretos del bien, la prioridad es a Largo Plazo, el proceso requerido es Mantenimiento y el porcentaje afectado es 0-25% del paramento frontal. Con respecto a la tipología de implantación (Figura 10 y 11) se ha detectado el uso de materiales inapropiados en la cubierta, la alteración afecta a los elementos Fundamentales del bien, la prioridad es a Corto Plazo, el proceso requerido es Restitución del material original, y el porcentaje afectado es del 26-50% de la cubierta. Todos los procesos de recuperación de valores

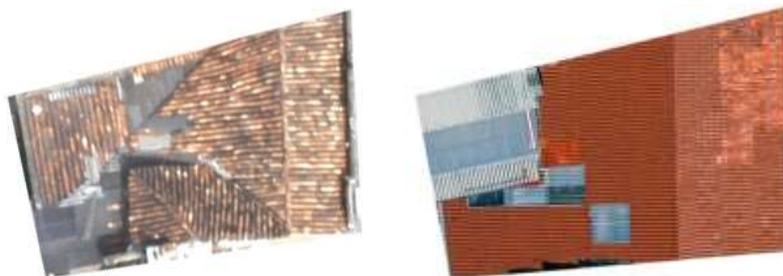
Figuras 10 y 11. A la izquierda: Registro fotográfico Proyecto vlrCPM, *Vista aérea del inmueble 0102045019* (2009). Fotografía. A la derecha: Dpto. IERSE Universidad del Azuay, *Vista aérea del inmueble 0102045019* (2017). Fotografía.
